## MIGLIORAMENTO DELL'ACCESSIBILITA' ALL'ACQUA POTABILE NEL DISTRETTO DI RUFJI IN TANZANIA

Progetto dell'**Associazione Umanitari If...**  
In partnership con la Croce Rossa della Tanzania

## Perizia dell'area di Rufiji, a sud di Dar es Salaam, Tanzania

*Dr. P.G. Nembrini, Eng. Bunga*

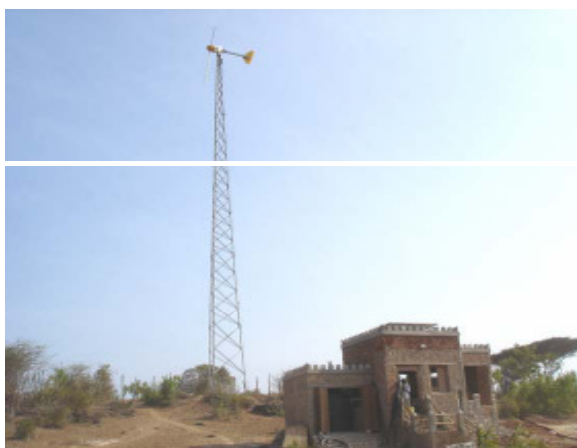
Figura: a) stazione di produzione di acqua potabile di Kizingitini. Unità di 260 l/h. Veduta della stazione che ospita l'apparecchio ad osmosi inversa e le batterie .

Figura: b) Interno della stazione.

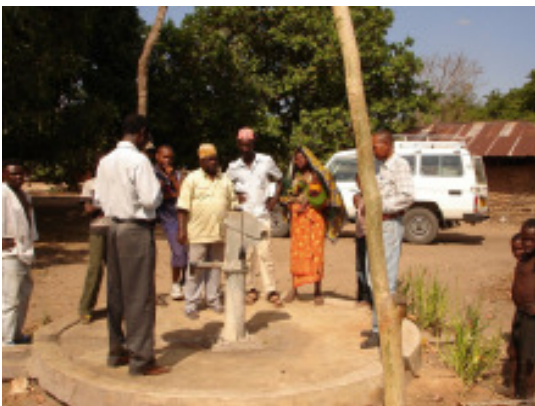
Pompa a mano (Afridef)

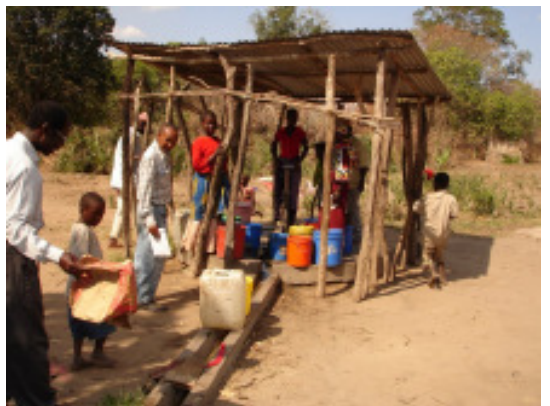
Dei 4 pozzi esistenti solamente quello equipaggiato con la pompa TANIRA è operativo, gli altri 3 hanno funzionato per circa un anno e poi si sono guastati.

La pompa sembra essere un buone condizioni, anche se bisognerà intervenire sul pistone. Il pozzo è ben protetto e il drenaggio è accettabile.

Pompa a mano (Tanira)

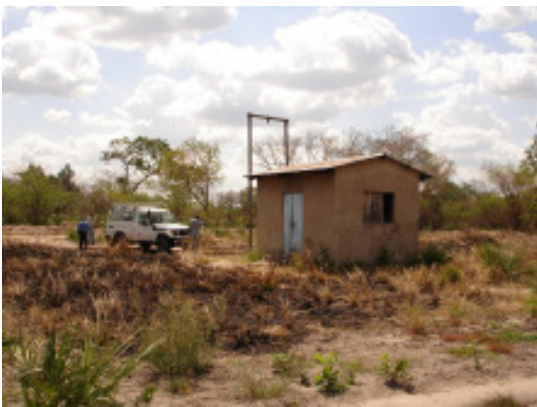
Struttura che ospita la pompa

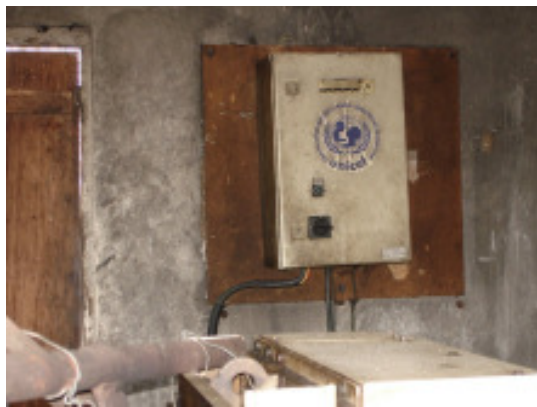
**Il generatore ha smesso di funzionare nel luglio 2007 e deve essere rimpiazzato**, la pompa sommersa invece sembra essere in buone condizioni, quindi potenzialmente funzionante.

Centralina della pompa sommersa

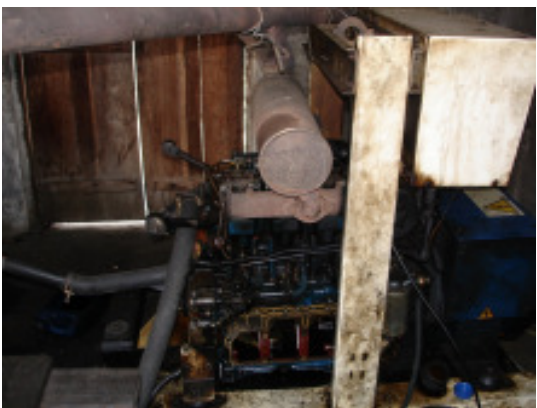
Generatore ad alimentazione diesel

La prima fase consisterà nel rimpiazzare il generatore e controllare che l'acqua raggiunga effettivamente i serbatoi, anch'essi in buone condizioni.

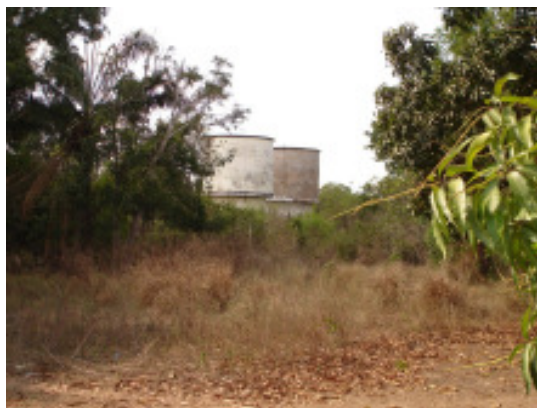
Due serbatoi di notevoli dimensioni (2 x 50 m<sup>3</sup>) sono situati al centro del villaggio

Serbatoio di raccolta dell'acqua

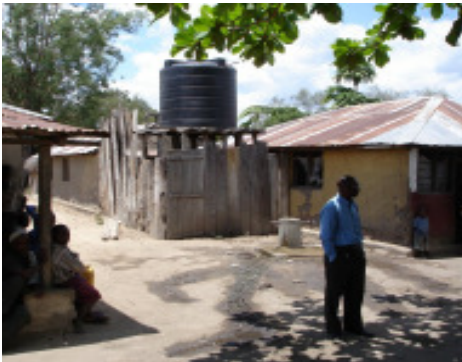
C'è una terza trivellazione realizzata da un privato, a circa 100 metri di distanza, ed equipaggiata con una pompa elettrica sommersa, alimentata da un generatore diesel. Lo scavo raggiunge i 30 metri, con un livello dell'acqua rilevato intorno ai 18 metri.

L'acqua del pozzo privato viene pompata ad un serbatoio di circa 5 m<sup>3</sup> e poi distribuita. pH 7.4 Conducibilità: 352  $\mu\text{S}/\text{cm}$  Acqua di buona qualità.

Pozzo privato di Ndundu

Ogni trivellazione deve tener conto del possibile danno economico arrecato al proprietario nel pozzo funzionante ed essere effettuata a debita distanza. Andrebbero realizzati almeno due pozzi, uno per le necessità della scuola, l'altro sulla via per Ngorongo, all'altro capo del villaggio.

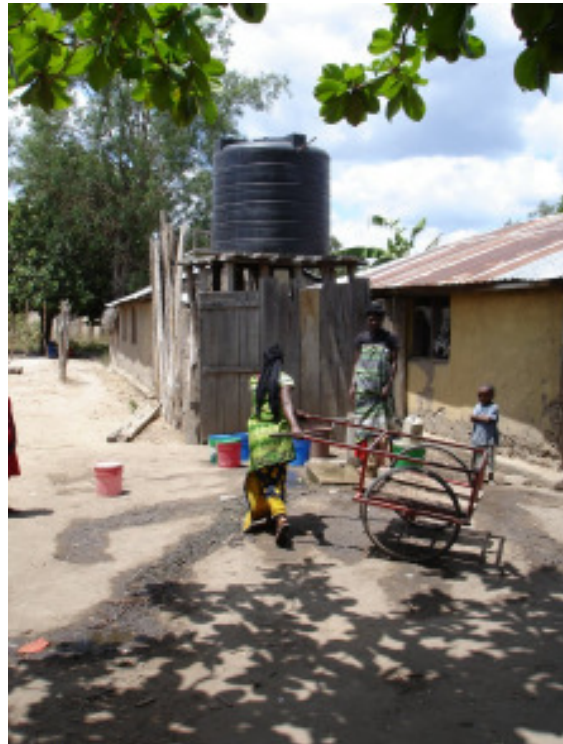
Persone che si approvvigionano

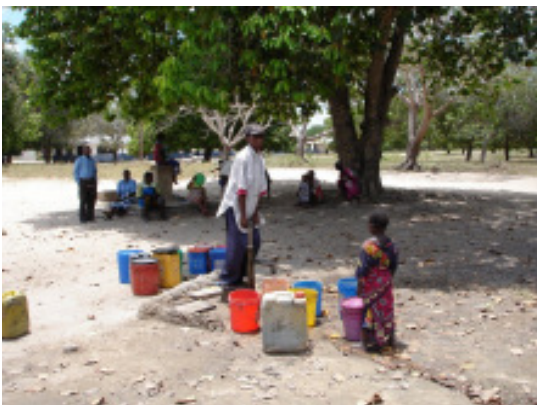
**I due pozzi equipaggiati con pompe a mano sono operativi**, quello nei pressi della scuola non è ben fissato e può essere soggetto ad infiltrazioni che contaminerebbero l'acqua. La pompa TANIRA inoltre è di difficile utilizzo per dei bambini

Pompa della scuola, difficile da azionare per i bambini

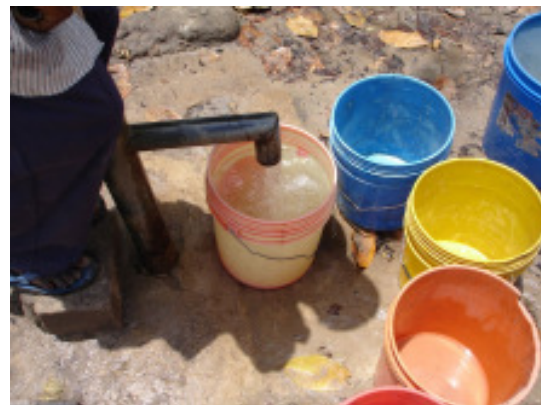
Fissaggio della pompa e qualità dell'acqua

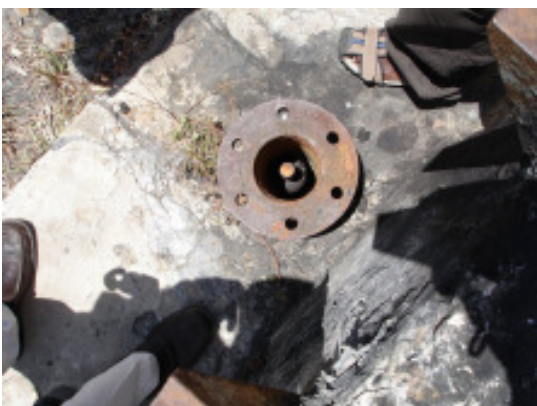
Pozzetto della pompa verticale che deve essere sostituito

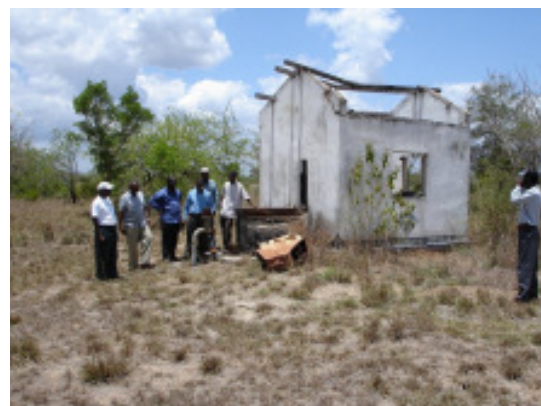
Non è chiaro se sia possibile recuperare la pompa che rifornisce il serbatoio. Dato che la colonna è visibile ed è chiaramente rotta, uno scavo permetterebbe di rimuovere la pompa stessa. Se la profondità fosse sufficiente il sistema potrebbe essere facilmente riabilitato con l'installazione di una nuova pompa e, se necessario, di un generatore diesel o di altri sistemi di pompaggio diversamente alimentati.

Vecchio pozzo che rifornisce il serbatoio

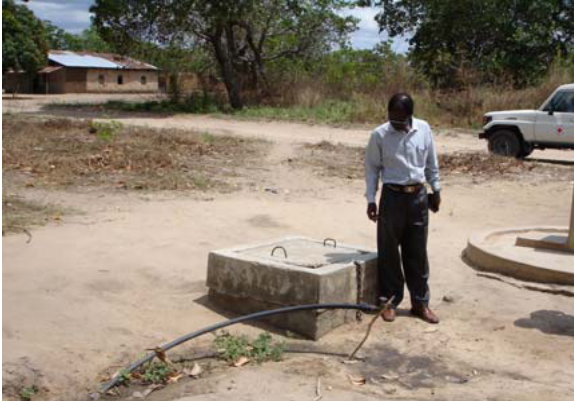
Scarsa pressione dell'acqua nella periferia Di Kilimani, a Unyonge

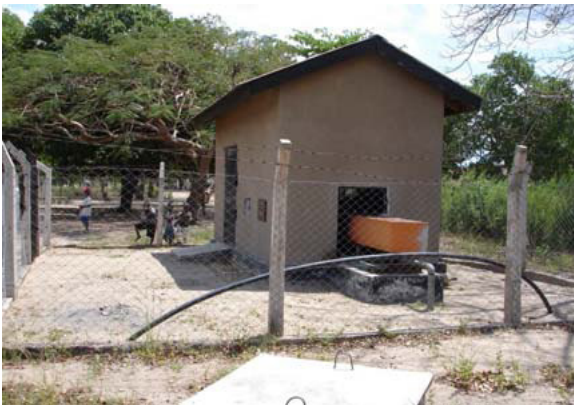
L'unica eccezione è costituita dal villaggio di Kilimani che può usufruire di una stazione di pompaggio in grado di fornire 20-25m<sup>3</sup> /h (metri cubi d'acqua l'ora), un'enormità per la zona. Va considerata tuttavia la possibile inclusione di acqua salmastra durante gli scavi, anche se è ipotizzabile che in quella fase siano state prese le dovute precauzioni

Stazione di pompaggio

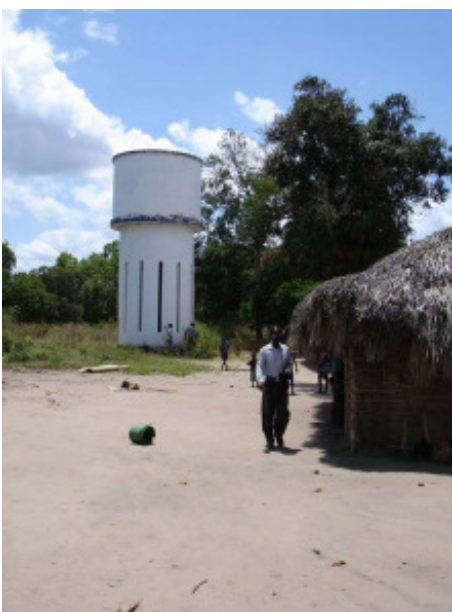
Serbatoio

L'unica richiesta è quella di avere un altro serbatoio, ma non si tratta di un'urgenza.
